## UNBEKANNTE GEWÄSSERVIELFALT ZWISCHEN ELM, DORM UND LAPPWALD

# Die Schunter und ihre Töchter

**von Heiko Brunken,  
Hochschule Bremen**

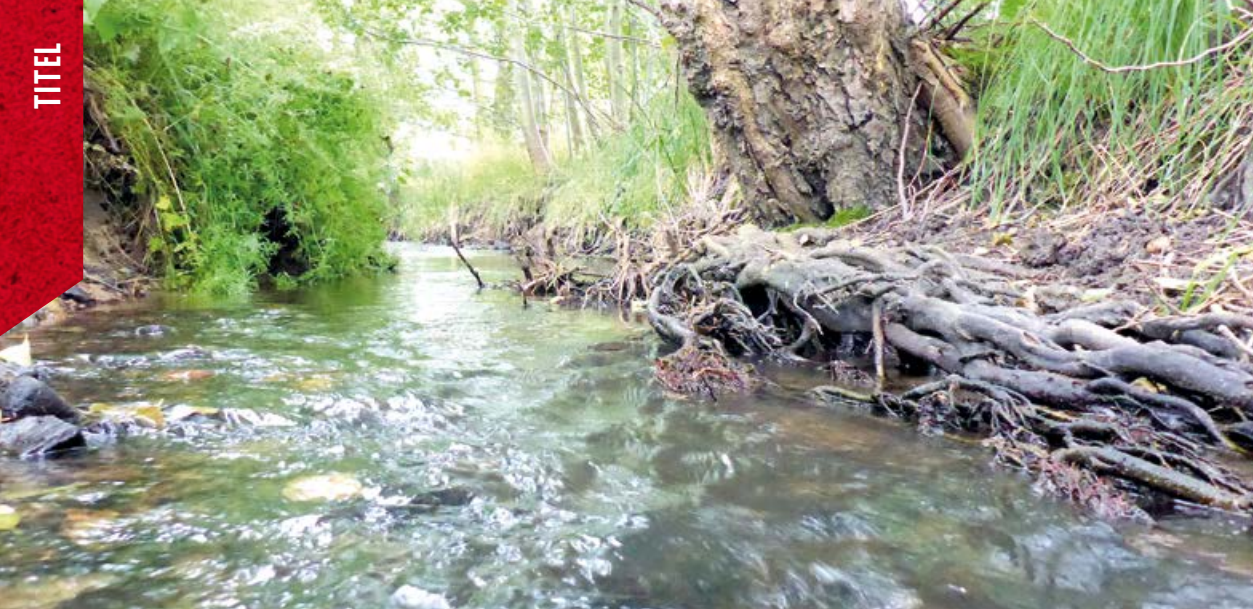
Kiesbänke, natürliche Steilufer und Wurzelpalisaden zeigen die natürliche Entwicklung der Lauinger Mühlenriede im NSG „Rieseberger Moor“.

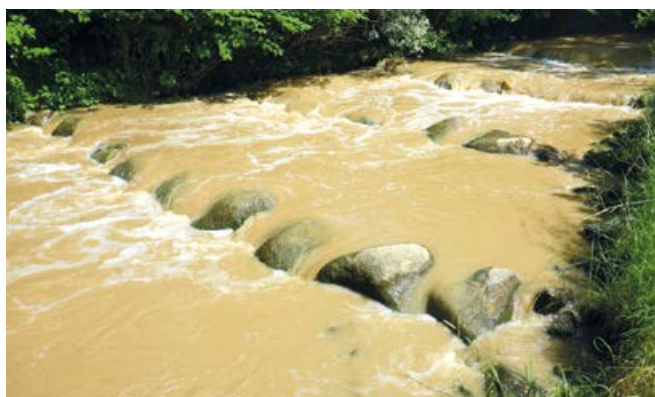
Die Schunter bei Beienrode am Dorm zeigt nach einem Starkregenereignis das ganze Desaster für Böden und Gewässer: Unmengen an Schlamm werden weggespült.

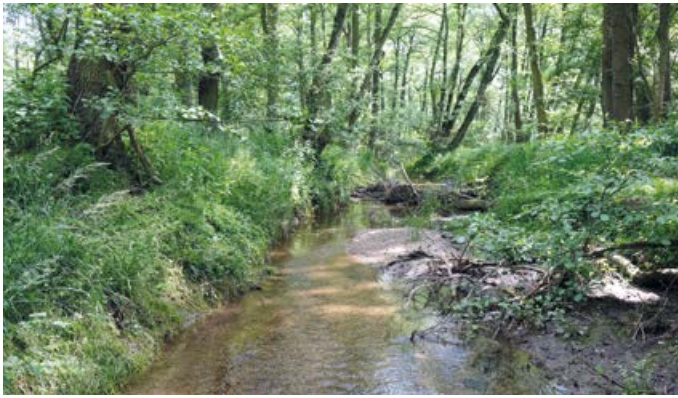
**Naturnaher Abschnitt der Uhrau bei Beienrode am Dorm. Vorbild für naturnahe Gewässerentwicklung mit Totholz, Kiesbänken begleitender Auwaldvegetation.**

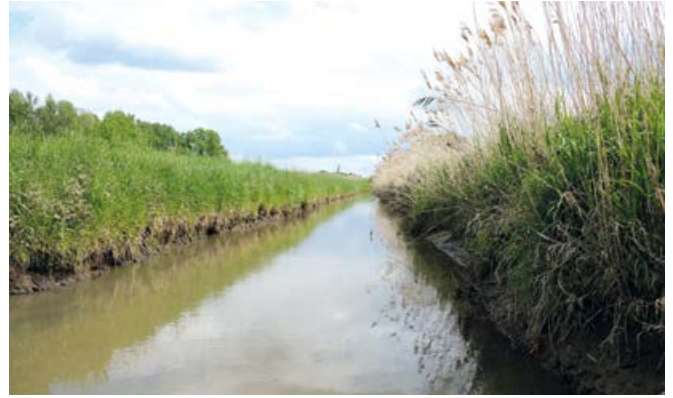
**Die Schunter als wichtige Verbindungsachse bietet noch viel Potenzial zur Renaturierung, wie hier: eingetieft und begradigt zwischen Groß Steinum und dem NSG Lutterlandbruch.**

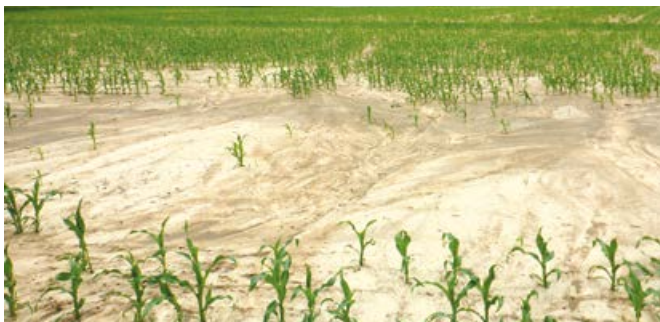
**Bodenerosion nach Starkregen an den fruchtbaren Hängen des Elms. Eingeschwemmte Feinsedimente zerstören in der Folge das Leben am Gewässergrund.**

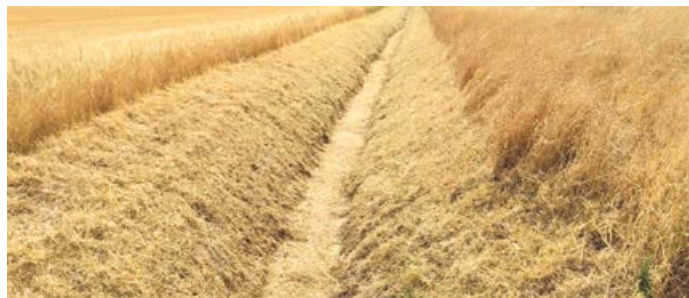
**Sollte es bald überall so aussehen? Die Lauinger Mühlenriede oberhalb des NSGs Rieseberger Moor im Dürresommer 2018.**
